Copropriété le RIOU de
l'ARGENTIERE
347 ALLEE JUACQUES
CARTIER
06210 MANDELIEU

Date d'intervention:
09/7/24

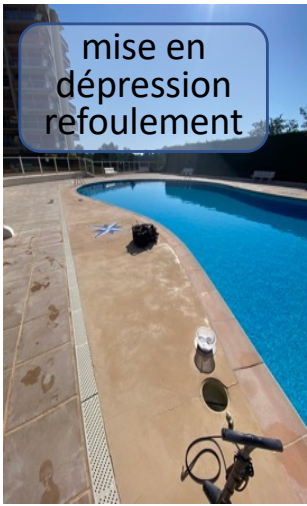
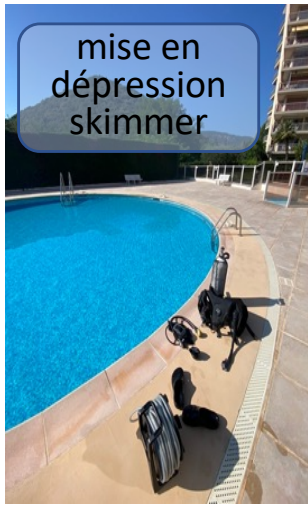
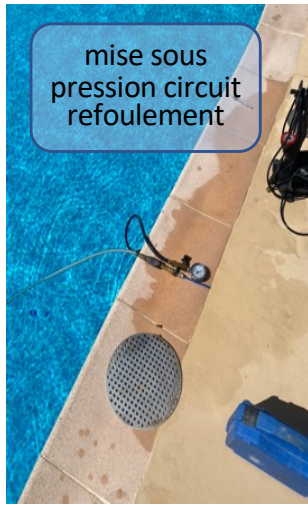
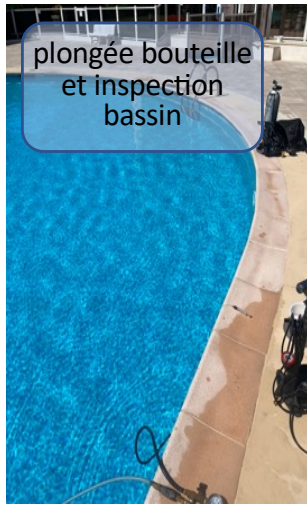
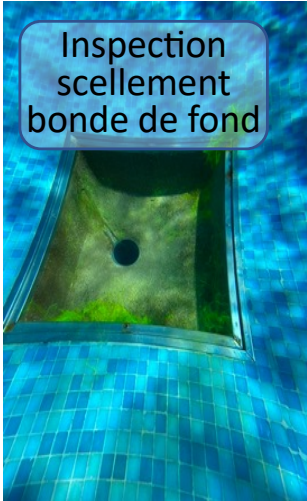
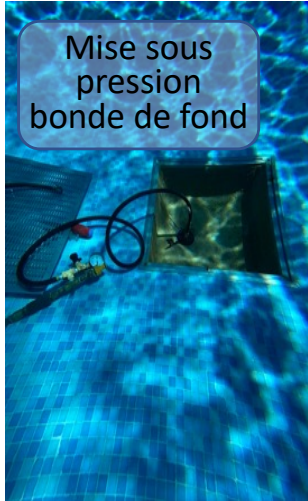
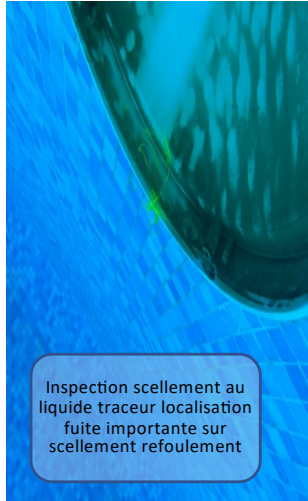
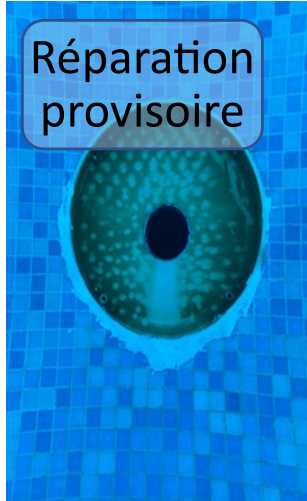
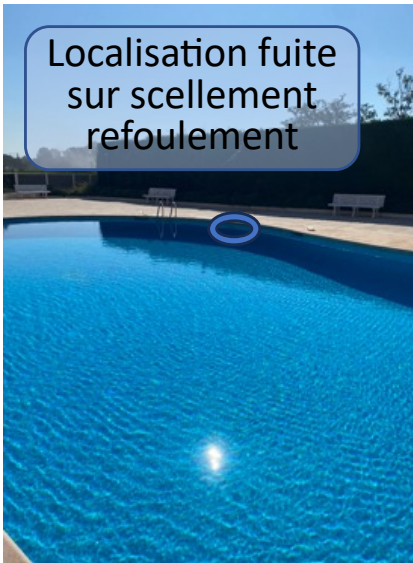
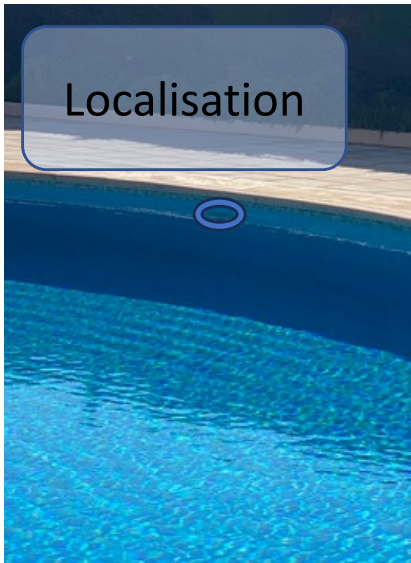
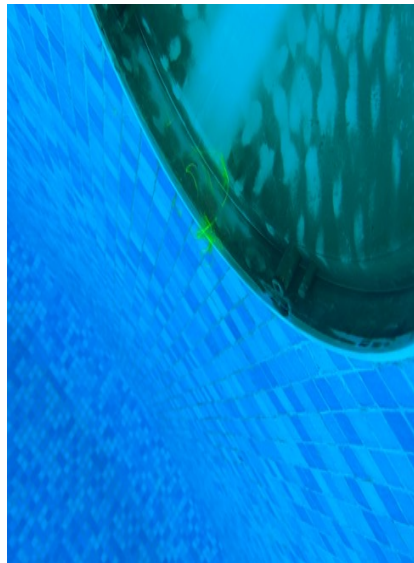
- Mise en dépression circuits refoulements, pas de fuite constatée. Mise sous pression circuits refoulements à l'air comprimé après vidange. Pas de perte de pression constatée (1 bars/30 min).
- Mise en dépression circuit skimmer 1 & 2. Pas de fuite constatée.
- Mise en dépression circuit prise balai. Pas de fuite constatée.
- Mise en dépression circuit bonde de fond (plongée subaquatique). Pas de fuite constatée. Mise sous pression à l'air comprimé 1 bars/30 min). Pas de perte de pression constatée.
- Détection hydrophonique, une fuite est localisée sur le scellement d'un des refoulements
- Inspection subaquatique et traçage de fuite sur les pièces à sceller au liquide traceur. Confirmation de la présence d'une fuite sur le scellement d'un des refoulements. Une réparation provisoire est effectuée.
- Inspection subaquatique bassin, pas de fuite structurelle constatée.

- Une fuite importante est localisée sur le scellement d'un refoulement. Une réparation provisoire est effectuée. Ci-joint lien vidéo:
- (<https://photos.app.goo.gl/a2SRVCzE2f6WSo7B6>)

- Lors de la prochaine vidange bassin reprise de l'ensemble des scellements.
