Maîtrise d'œuvre complète pour la réduction de la vulnérabilité
du bâti en zone inondable du Riou de l'Argentière (06)

Rapport d'Avant-Projet : 9_Le Riou de l'Argentière

Date : 18/05/2020

Numéro du projet : 19MAX066

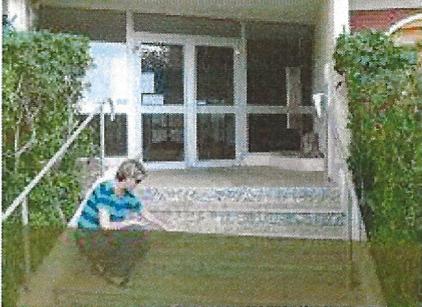
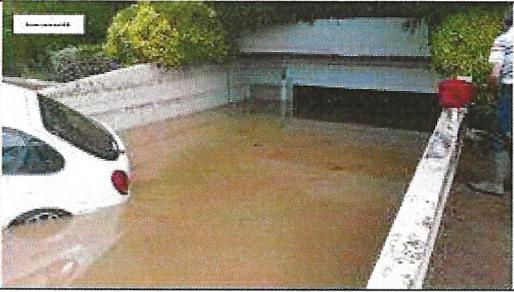
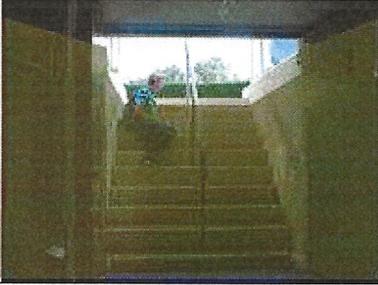
Figure 2 : Hauteurs d'eau constatées en octobre 2015
(Source : Extrait du rapport de pré diagnostic ARTELIA 2016)

Les hauteurs d'eau constatées sur la copropriété lors de l'événement exceptionnel d'octobre 2015 ont été plus importantes que celles attendues dans le PPRI de 2003 (*Source : Rapport de pré diagnostic ARTELIA 2016*) :

<p>Hauteur d'eau devant l'entrée A (crue d'octobre 2015)</p> <p>Visualisation du niveau constaté devant le RDC du bâtiment B</p>	<p>RDC non inondé. L'eau s'est arrêtée deux marches en dessous du seuil d'entrée (cote atteinte environ 3,80 m NGF)</p>

<p>Hauteur d'eau dans les sous-sols</p> <p>Photographie transmise par M. Jacquin montrant la laisse de crue devant la rampe d'accès au garage A/B</p>	<p>Inondé jusqu'au plafond</p>

<p>Hauteur d'eau à la piscine et sur les pelouses arrière</p> <p>Visualisation du niveau constaté dans l'escalier reliant le local technique piscine (sous-sol) et la piscine (extérieure)</p>	<p>Non inondé. Les locaux techniques de la piscine ont été touchés par les eaux arrivant des caves et garages</p>

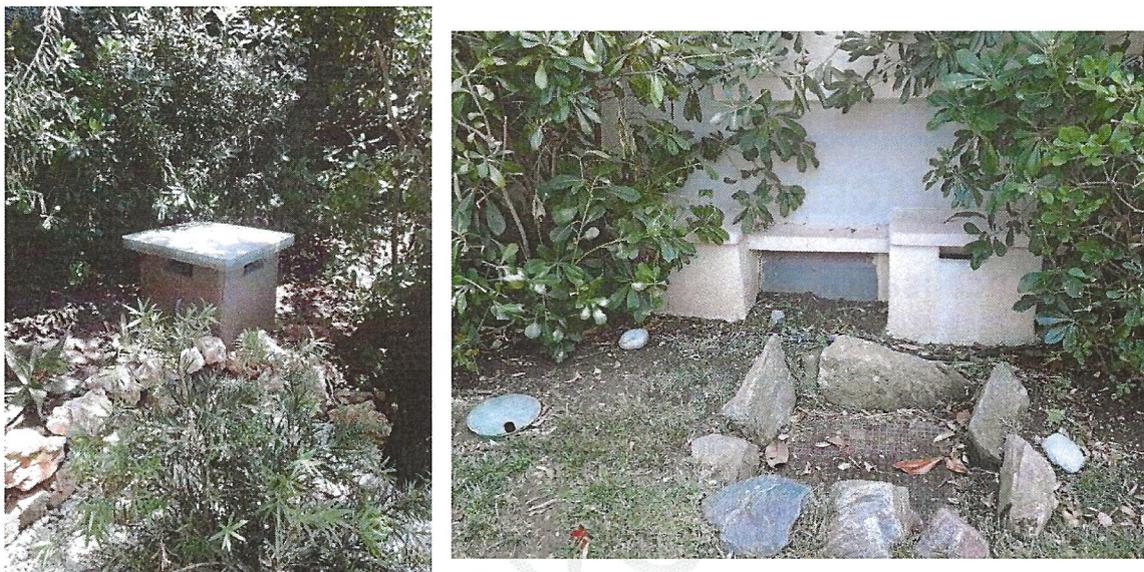
Figure 6 : Exemples de protection des aérations de parking souterrain
(Source : Visite Suez Consulting 2019)

- Réhausse ou réalisation de muret ceinturant les aérations des parkings.

Une vérification des cotes doit cependant être faite par l'entreprise afin de vérifier que ces aérations sont conformes au PPRI 2019.

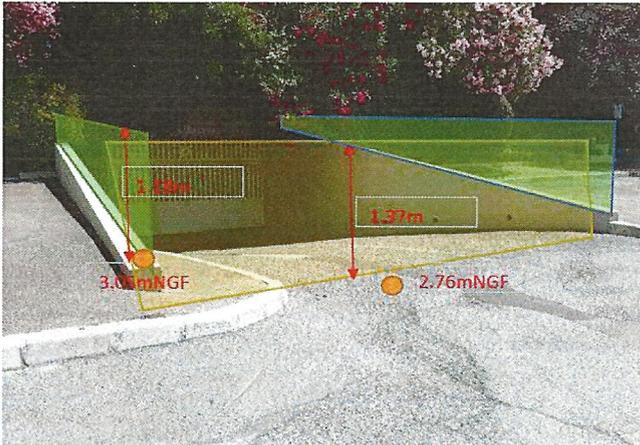
- La présence d'un caniveau devant l'entrée du parking sud.
- Le passage d'un réseau électrique et télécom au niveau de la zone de pose de la barrière passive.

Désignation	Côte TN au droit de la future barrière (mNGF)	Côte PPRI 2003 (mNGF)	Côte observée en 2015 - pré-diagnostic ARTELIA 2016	Côte PPRI 2019 (mNGF)	Côte retenue y compris revanche de +20cm (mNGF)
Parking Nord	2.60	3.27	3.3 mNGF	3.90	4.10 soit h=1.50m
Parking Sud	2.76	3.27	-	3.93	4.13 soit h=1.37m

- Installation d'une barrière passive horizontale de type encastree * :
 - décaissement de la voirie sur 40 cm ;
 - création d'un radier armé de 20 cm d'épaisseur ;
 - connexion de la fosse au réseau d'eau pluviale ;
 - pose de la barrière dans la fosse ;
- Adaptation du muret latéral gauche et droite : hauteur barrière + 10 cm.

* A noter que si un réseau humide (eau, gaz, ...) se trouvait dans l'emprise des terrassements, la barrière sera posée par-dessus (pas de déviation de réseau). La barrière pourrait donc ne pas être totalement encastrée et présenter une légère surélévation par rapport à la chaussée.
