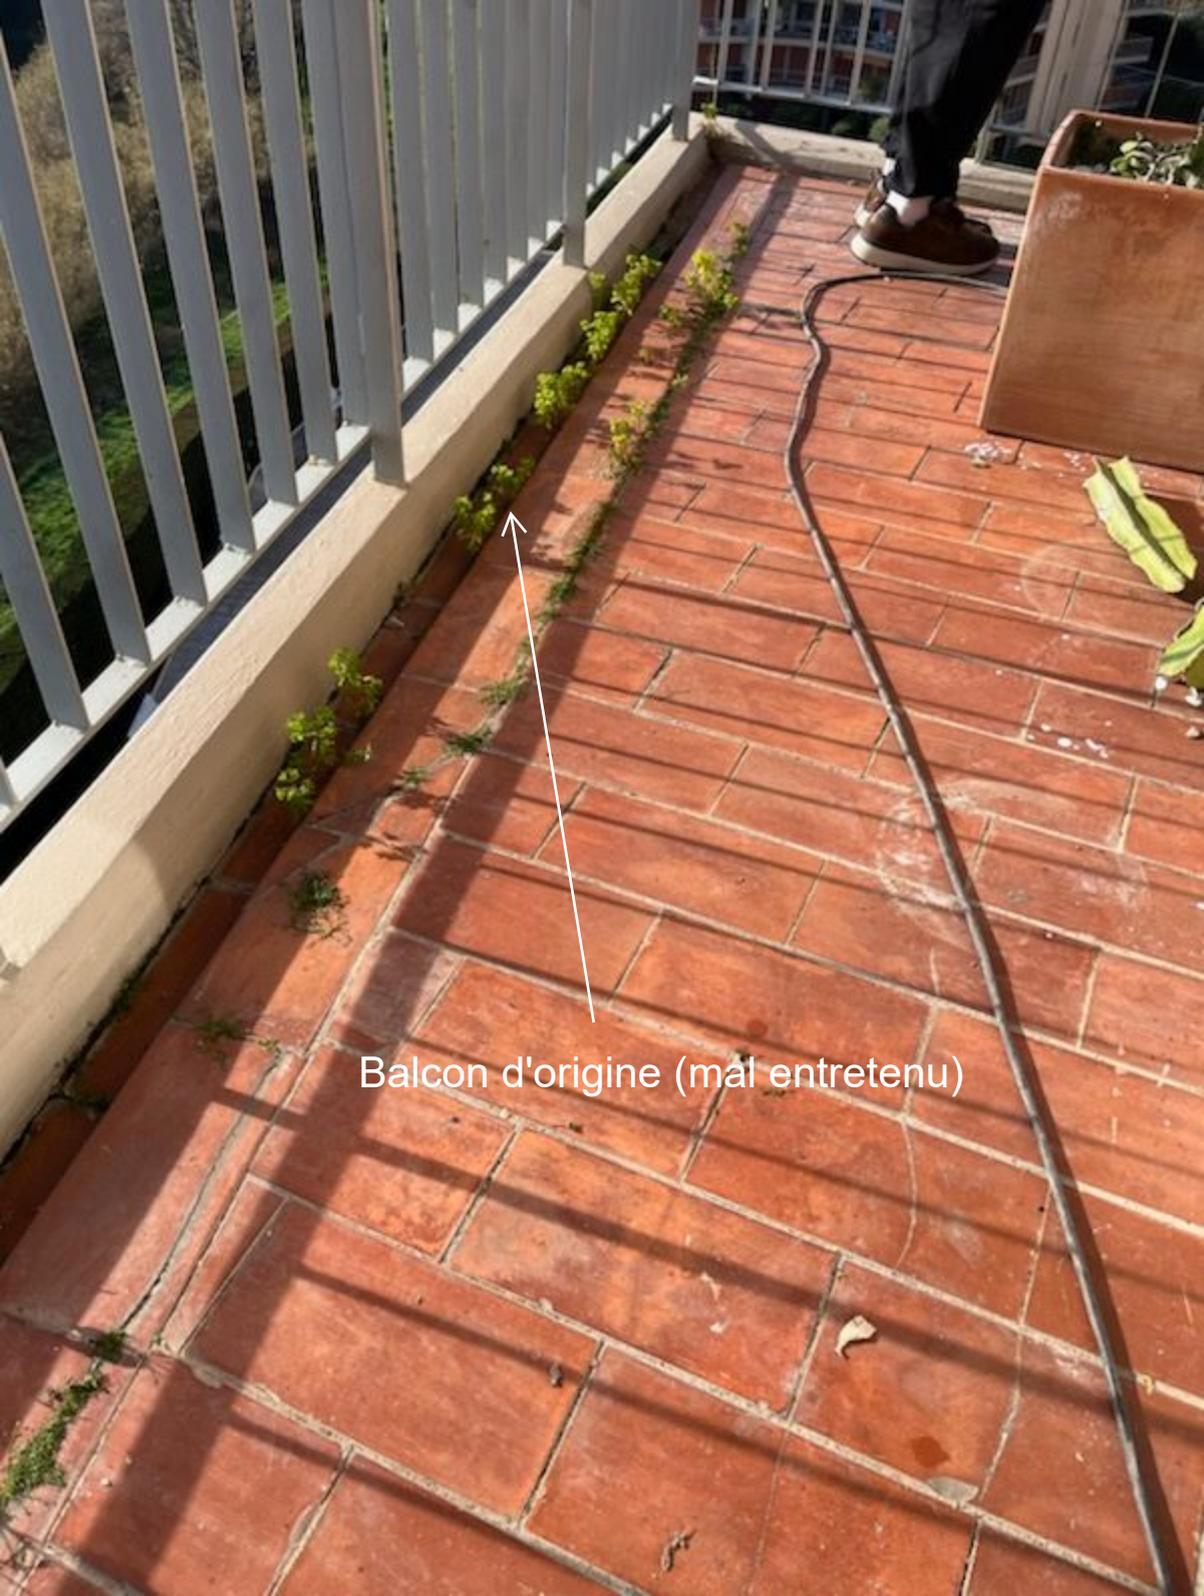
Balcon d'origine (mal entretenu)
